# **CASO PRÁCTICO: Detección y reparación de fallos de transformador seguidas por una desgasificación supervisada mediante un dispositivo online de AGD**

Senja Leivo, Vaisala Oyj, Finlandia  
Juha Mertanen, Fingrid Oyj, Finlandia

El documento trata acerca de un caso práctico de un transformador de 400 MVA 400/120/21 kV instalado y puesto en marcha en una subestación de transmisión de 400/110 kV en Finlandia en 2003. Este transformador ONAN/F es de respiración libre a través de un respirador deshidratante de gel de sílice (sin bolsa de caucho). Tiene ~100 m<sup>3</sup> de aceite mineral (Nytro 10X).

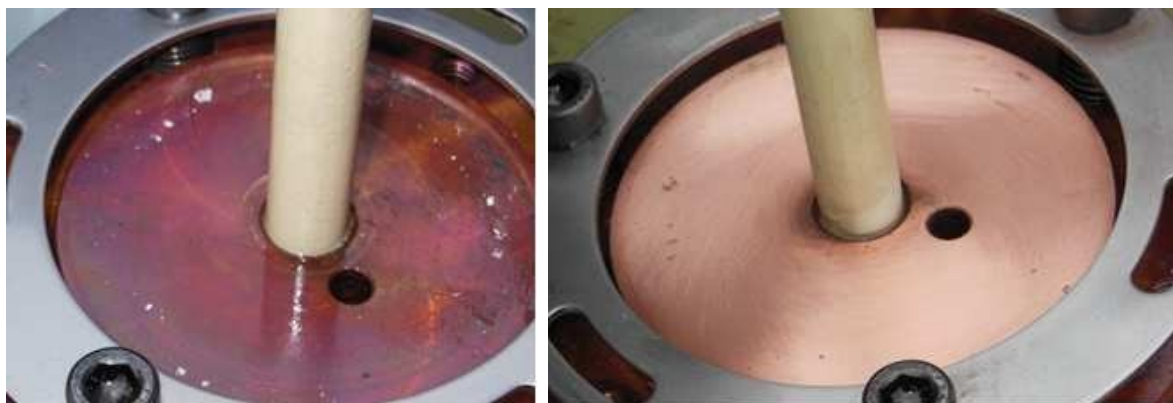
La gasificación se inició en 2005 y mostró una tendencia creciente hasta 2010. Se sospechaba que existía un fallo térmico (T3) de alta temperatura del metal desnudo con arreglo al análisis de gases disueltos (AGD). Sin embargo, las primeras mediciones eléctricas en noviembre de 2010 no revelaron nada concluyente. El fallo seguía activo y los gases indicadores de fallos mostraron una tendencia creciente hasta 2013. En esta ocasión, los gases empezaron a elevarse de forma más rápida y la medición repetida de la resistencia de CC identificó un problema en la fase 110 kV 2a. El fallo se localizó en 110 kV entre el casquillo y el contacto principal de la salida de bobinado. El contacto de la fase 110 kV 2a que desencadenaba el fallo se reparó en agosto-septiembre de 2013.

*Figura 1 Casquillo y contacto principal de la salida de bobinado de 110 kV 2a que desencadenaba el fallo, antes y después de la reparación.*

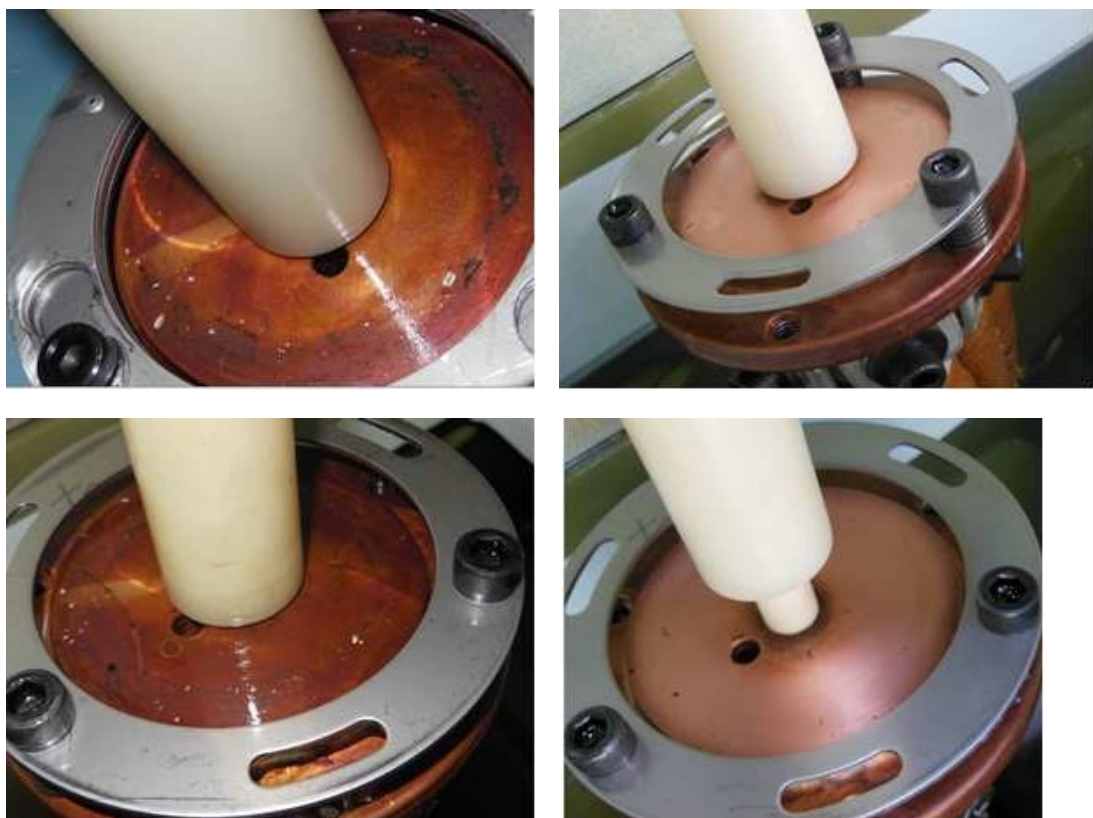
Posteriormente, los gases indicadores de fallos tuvieron una tendencia a la baja hasta febrero de 2014 y empezaron a mostrar un ligero ascenso hasta abril de 2014. Después, los gases indicadores de fallos empezaron a elevarse rápidamente y la medición de la resistencia de CC localizó el problema en la fase 110 kV 2c. De nuevo, el fallo estaba en el lado de 110 kV, entre el casquillo y el contacto principal de la salida del bobinado. Estos fallos se repararon en junio de 2014.

*Figura 2 Casquillos y contactos principales de la salida de bobinado de 110 kV 2b y 2c que desencadenaban el fallo, antes y después de la reparación.*

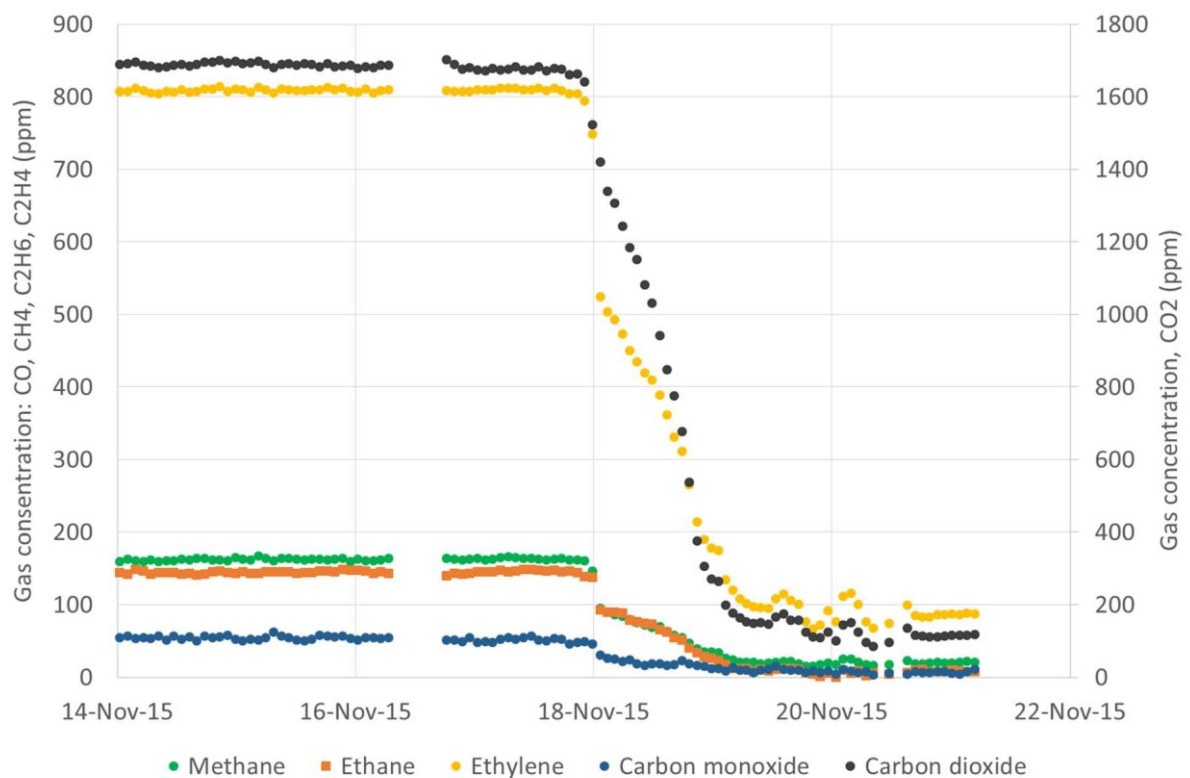
La cantidad de CO<sub>2</sub> en aceite empezó a aumentar de forma drástica una vez finalizado el proceso de desgasificación, siendo el aire ambiente la principal causa probable. El etileno también aumentó de forma clara. Sin embargo, se estabilizó durante dos meses, sufriendo después otra vez un ligero aumento. Los métodos de referencia confirmaron los incrementos. En este momento no está claro si el aumento de las cantidades de CO<sub>2</sub> y C<sub>2</sub>H<sub>4</sub> se debe a que había gas “almacenado” en el papel que se liberó para formar equilibrio entre el aceite en papel y el volumen global de aceite, o si existe un conflicto únicamente en cuanto al aceite.

Figura 4 Datos del AGD antes, durante y poco después de la desgasificación. Acetileno no disponible y el hidrógeno ya estaba en 0 ppm antes de la desgasificación, por lo que se han eliminado del gráfico. Los puntos de medición individual se presentan sin promedio alguno.

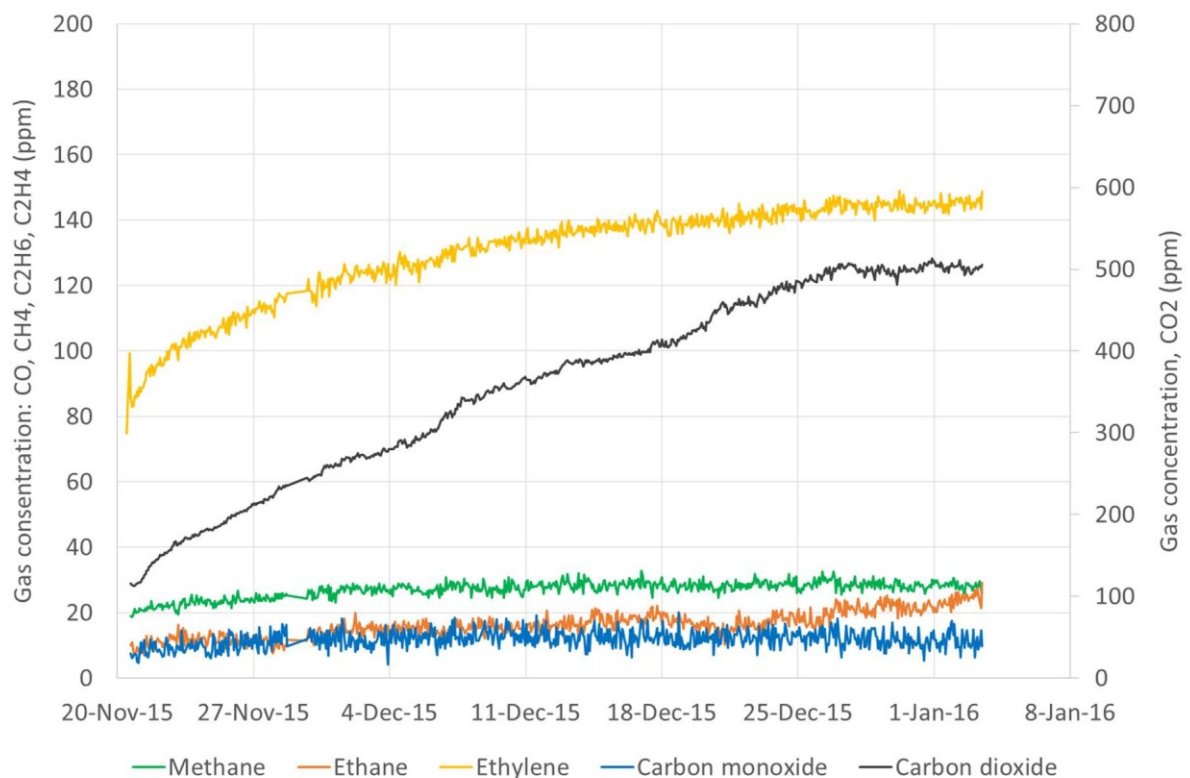
Figura 5 Datos del AGD después de la desgasificación. El acetileno no estaba disponible y el hidrógeno estaba en 0 ppm, por lo que se han eliminado del gráfico.

Según Michel Duval, se puede esperar observar que aproximadamente un 7-10% de concentración previa a la desgasificación se recupera en el aceite en los días/semanas siguientes al proceso de desgasificación. Esto se debe a los gases en el aceite impregnado en el papel que no pasó por el tratamiento. La cantidad puede variar un poco dependiendo de la proporción de aislamiento sólido respecto a la masa de aceite. En este caso, la proporción era conocida. Sin embargo, a partir del nivel medido de etileno podemos concluir que este aumentó de aproximadamente 70 ppm a 145 ppm en un plazo de 6 semanas tras la desgasificación y la estabilización (Figura 5). Este aumento de 75 ppm representa aproximadamente el 9% del nivel de etileno anterior al proceso de desgasificación.

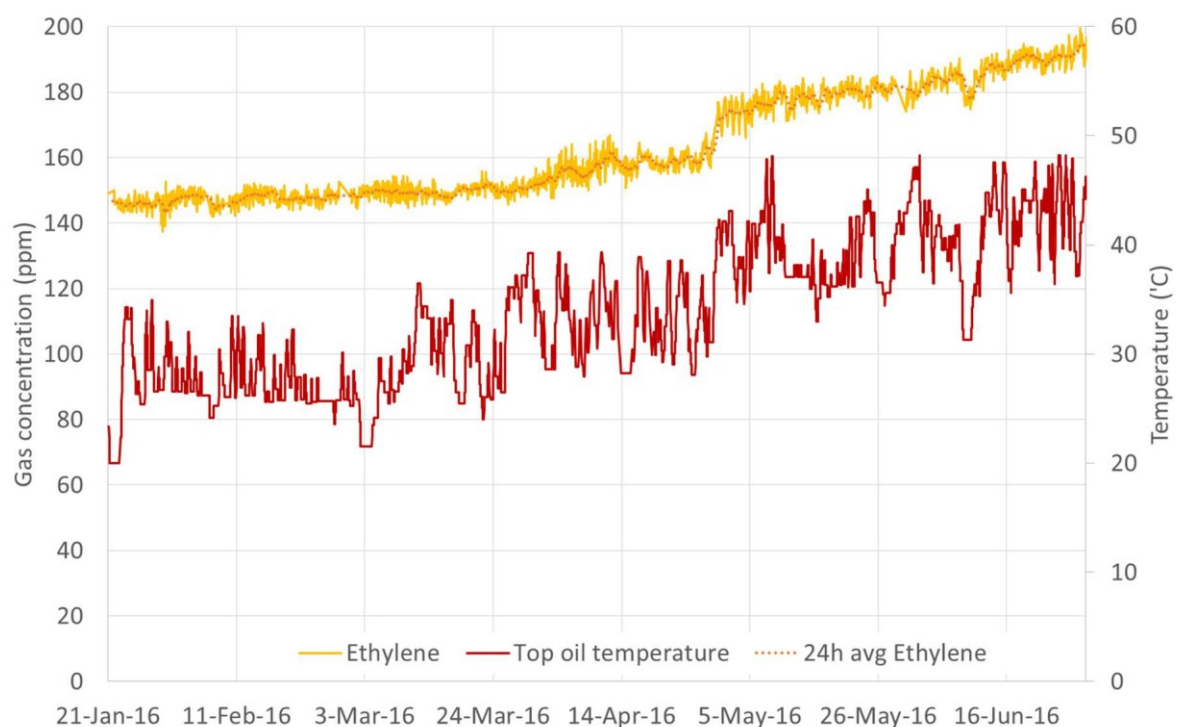
Otros gases, salvo el dióxido de carbono, se mantuvieron estables en el invierno de 2015-2016. En marzo, el nivel de etileno empezó a aumentar de nuevo, con un aumento considerable en mayo de 2015. Esta tendencia de aparición de etileno puede estar relacionada con las operaciones internas del transformador, ya que se produce a la vez que aumenta también el nivel de la temperatura del aceite superior (Figura 6).

*Figura 6 Concentración de etileno y temperatura del aceite superior*

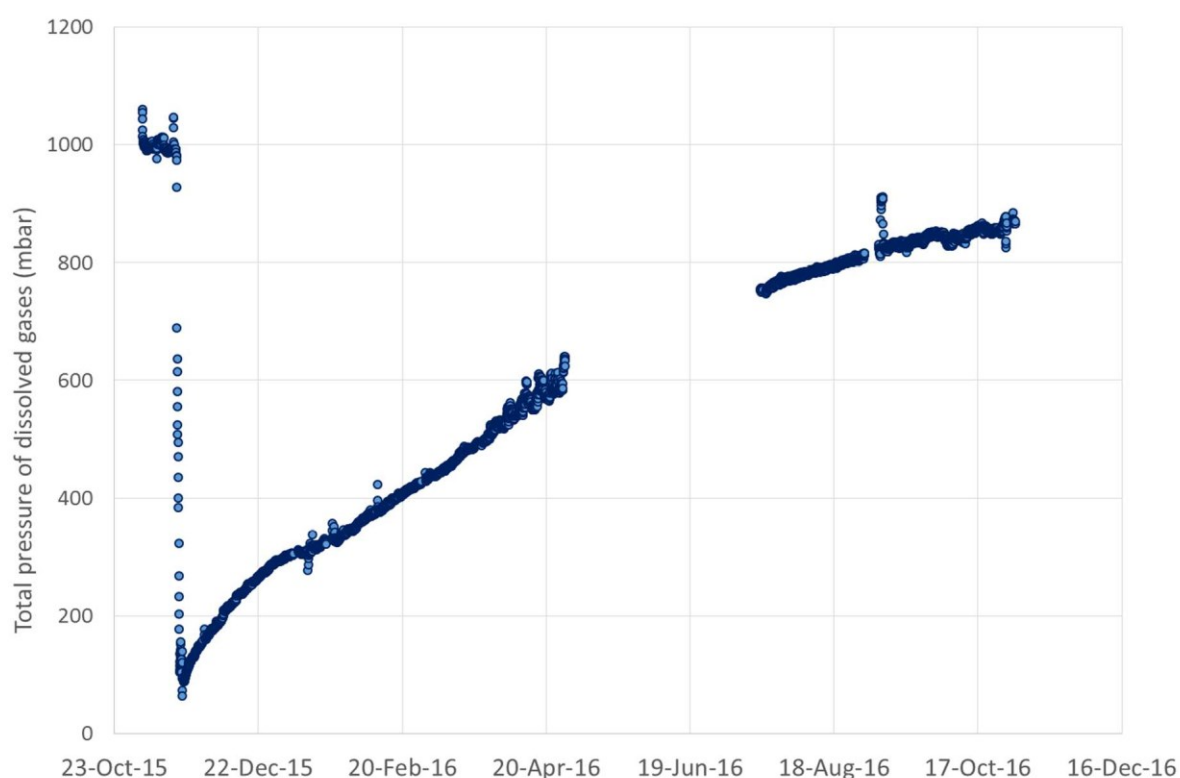
Figura 7 Presión total de todos los gases disueltos antes, durante y después del proceso de desgasificación.

Sorprendentemente, la presión total del gas en el aceite no ha alcanzado el equilibrio con la presión del aire ambiente incluso pasado casi un año desde la desgasificación (Figura 7). Aunque el transformador es de respiración libre, la difusión del gas a través del tubo largo entre el tanque y el conservador es un proceso muy lento a baja temperatura. Además, la carga ligera ha mantenido el nivel de aceite muy estable en el conservador, de forma que no se ha producido una respiración real.

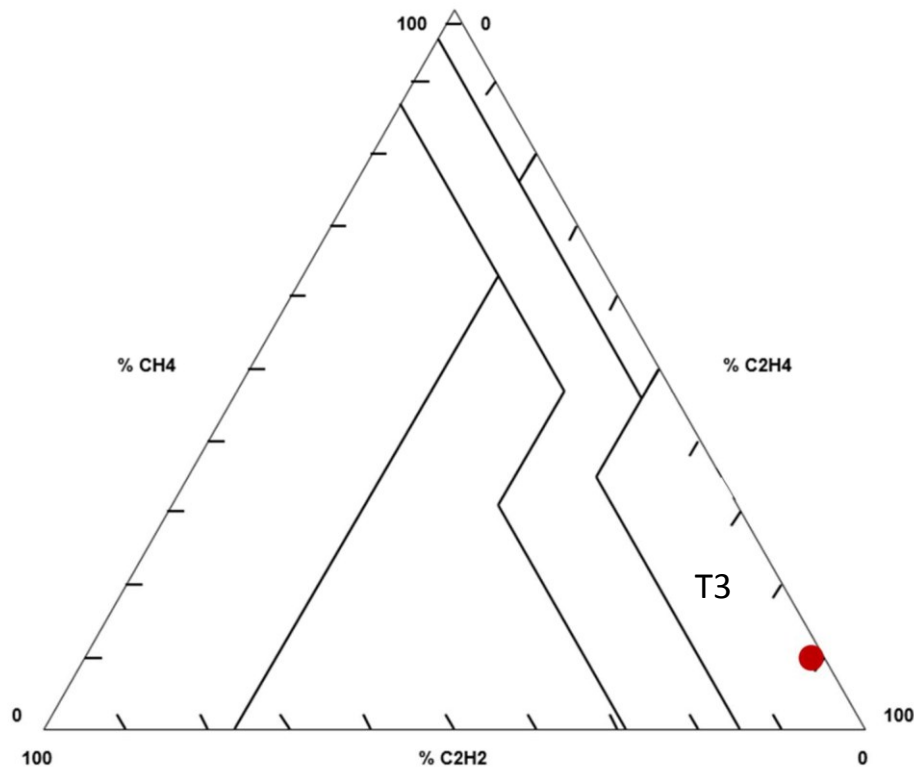
En este momento, no está claro cuáles son los motivos de los niveles crecientes de gas, incluso con carga y temperatura bastante bajas. Al observar el triángulo de Duval, los datos *online* medidos sugerirían un fallo de la temperatura alta T3. Al mismo tiempo, ha habido un cierto aumento del CO y un aumento significativo del CO<sub>2</sub>, lo cual también puede indicar que el papel está implicado.

*Figura 8 Triángulo de Duval con datos online. El punto equivale a 11 meses después de la desgasificación.*
