MD30 のメンテナンス

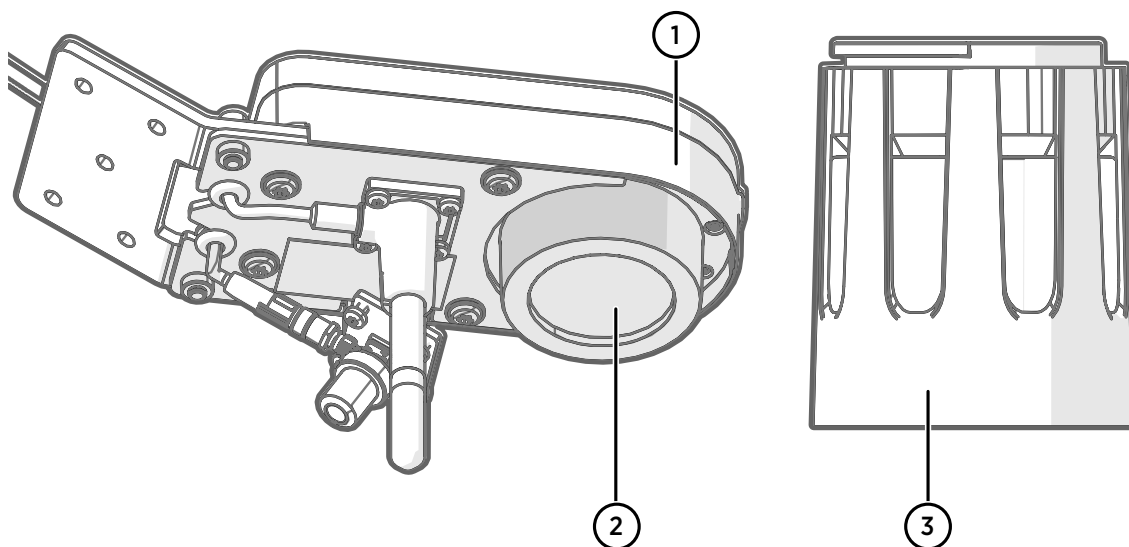
- 1 路面状態センサ
- 2 レンズ
- 3 フード

レンズは日常的に使用前にクリーニングします。クリーニングはモバイルセンサを車両に取り付けたままで行えます。

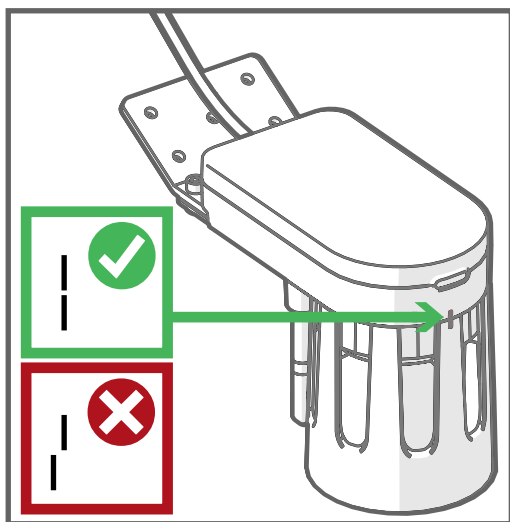
- ▶ 1. フードを反時計回りに回して取り外します。
2. 路面状態センサのレンズにガラス用中性洗剤を塗布します。柔らかく糸くずの出ない布で拭きます。
3. フードをクリーニングします。
4. フードを時計回りに回して、本体に取り付けます。フードとセンサ本体のマークが揃っていることを確認します。

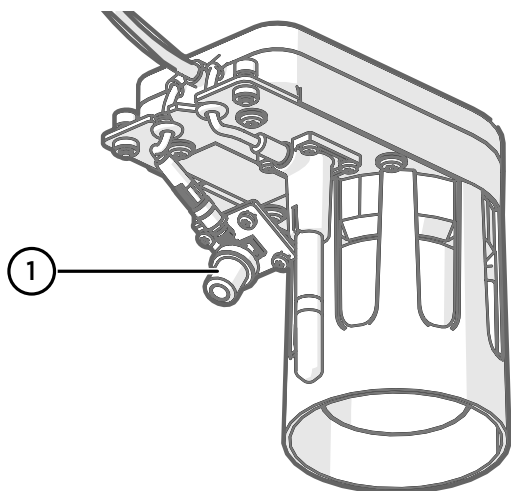
1 路面温度センサ

路面温度センサは年1回、または使用状況に応じて、より頻繁にクリーニングします。

- ▶ 1. 路面温度センサを本体から取り外します。
- 2. 路面温度センサにガラス用中性洗剤を塗布します。綿棒をネジ部に挿入し、時計回りに回します。綿棒をネジ部で反時計回りに回して取り出します。必要に応じて、圧縮空気または空気ポンプを使用します。
- 3. 路面温度センサを本体に取り付けます。

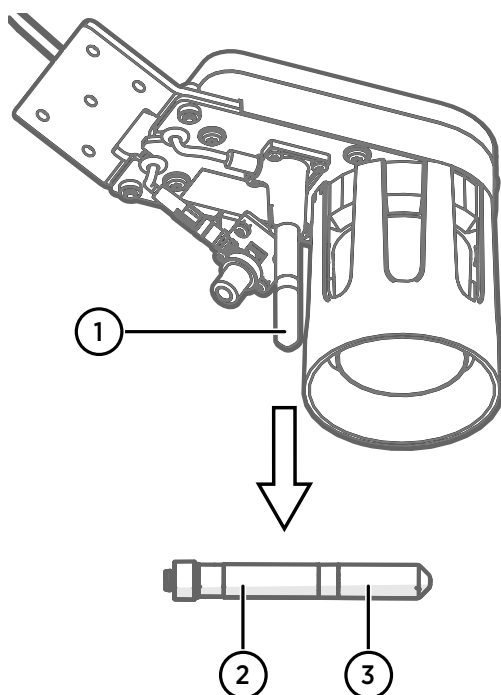
- 1 大気温度湿度センサ
- 2 プロブ本体
- 3 フィルター

フィルターが損傷または汚れている場合は交換します。

- ▶ 1. フィルターをプローブから慎重に取り外します。フィルターの根元部分を持ち、フィルターを反時計回りに回して引き抜きます。
