新しい「スマート保安」の時代の オンライン常時監視によるリアルタイム劣化診断

株式会社東光高岳での導入ケース

OPT100 に搭載された新技術

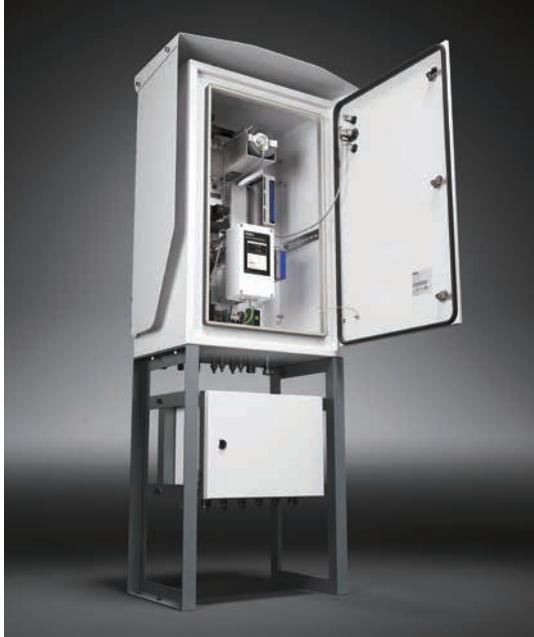
ヴァイサラ Optimus™ 絶縁油中ガス・
水分オンライン監視装置 OPT100

OPT100では、真空抽出法を使用することで、より完全にガスを分離させることができ、変圧器内の絶縁油中の溶解ガス全体の圧力が非常に低い状態においても計測の信頼性が向上します。また、全種類の抽出ガスが高い真空ガス抽出方法を採用しているため、より正確で信頼性の高い結果が得られます。また、従来絶縁油分析器で使用している固定フィルタと比較し、OPT100では可変フィルタを使用することで赤外線スキャン範囲が拡大します。最終的なガス分析は、より広い波長範囲を使用して収集されているため、より正確に溶解ガスの濃度を算出できます。

ヴァイサラOPT100は既設変圧器のサンプリング用のバルブのフランジを利用して取付可能なため、接続のために既設変圧器にバイパスラインを設けるなどの追加加工は一切不要です。また、OPT100はメンテナンスフリーで、交換が必要な消耗品がなく、光学系は密閉され保護されています。ステンレス製のパイプ、IP66クラスのハウジングと磁気駆動式ポンプにより、優れた耐久性があります。また停電などの障害発生時には自己診断によって自動回復できます。
